Szydłowiec, 9 maja 2025

Aby ułatwić przyszłe działania postanowiliśmy w kilku punktach odnieść się do montażu stojaków przy ul. Kościuszki 170, tak aby kolejne inwestycje coraz bardziej odpowiadały potrzebom mieszkańców.

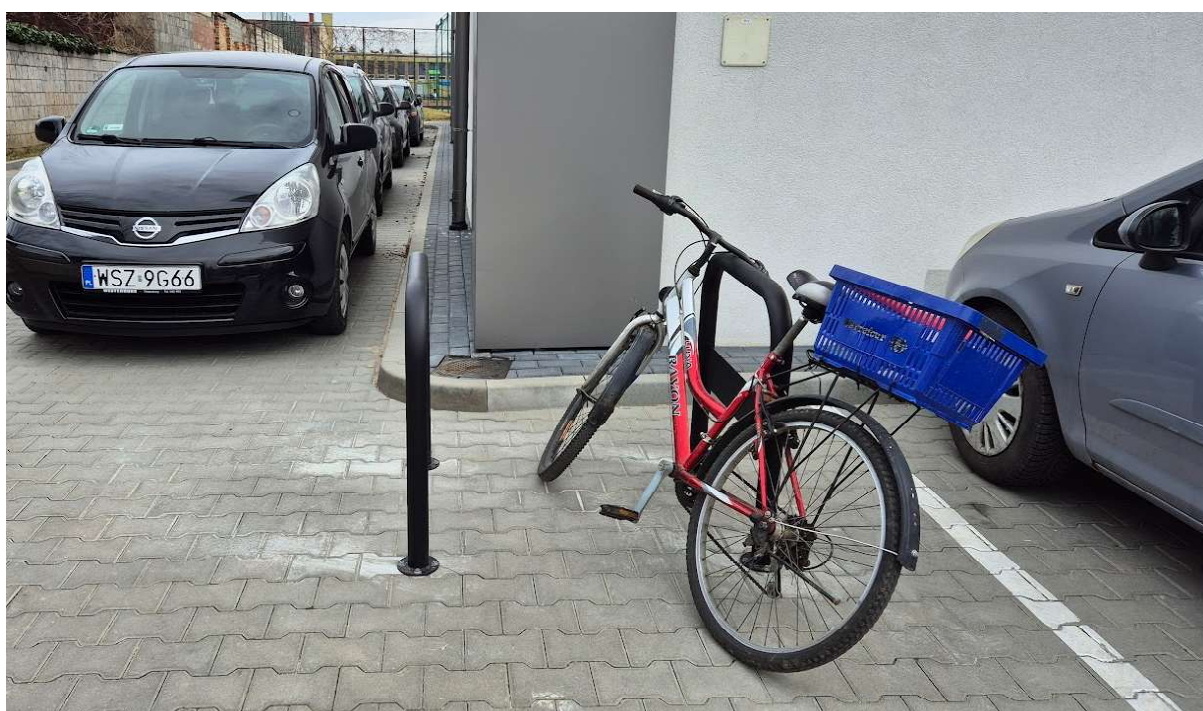
| Odsunięcie "od boku" stojaków >80cm | TAK / NIE | Stojaki zamontowane w odległości 60cm od parkingu - kolizja z zaparkowanymi pojazdami |

*Zdjęcie 1. Stojak widoczny po prawej stronie zamontowany jest 60 cm od miejsca parkingowego.*

*Zaparkowany na miejscu mały samochód osobowy ogranicza swobodny dostęp do stojaka - możliwość niezamierzonego uszkodzenia rowerem zaparkowanego pojazdu. Dodatkowo rowerzysta pozostawiający rower po lewej stronie lewego stojaka stoi na drodze przejazdowej pojazdów*

Przy kolejnych inwestycjach zachęcamy do ich realizowania zgodnie ze Standardami infrastruktury rowerowej dla województwa mazowieckiego. Jest to bardzo dobre opracowanie wyznaczające standardy oparte o faktyczne potrzeby użytkowników (zarówno ich bezpieczeństwo jak i komfort).

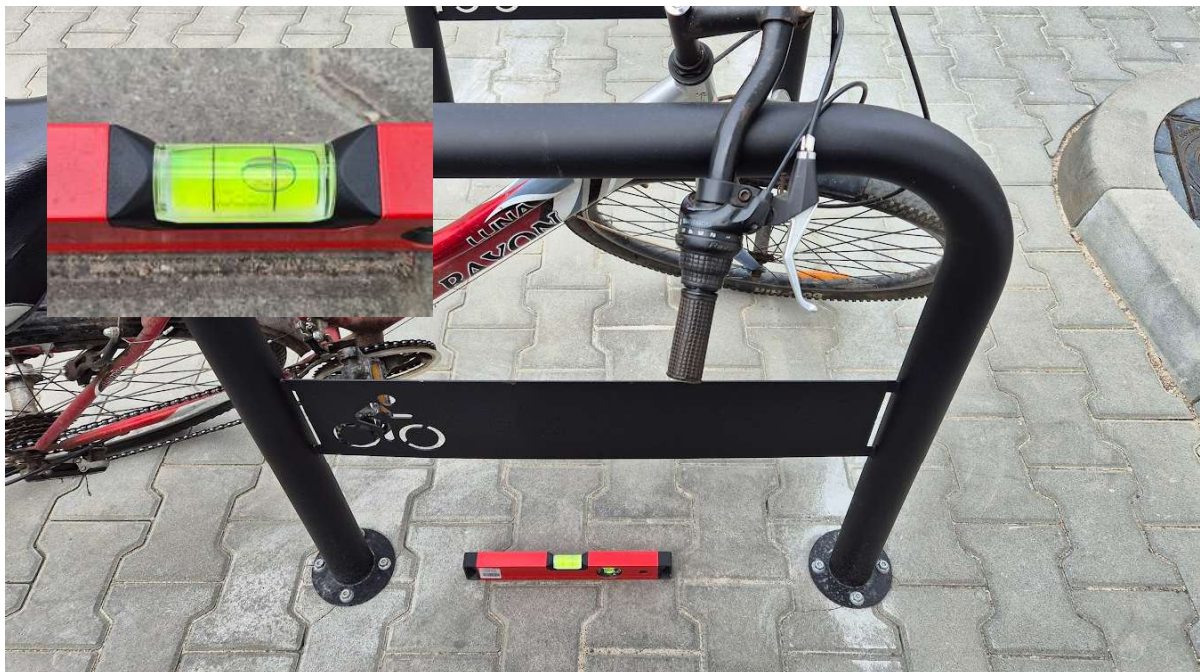
| Wypoziomowanie gruntu | TAK / NIE | Stojaki zostały zamontowane wzdłużnie do pochylenia gruntu - powoduje to samoczynne "wyjeżdżanie" rowerów ze stojaków |

Zdjęcie 2. Stojaki zostały zamontowane wzdłużnie do pochylenia gruntu. Powoduje to samoczynne “wyjeżdżanie” roweru do tyłu (co widać na załączonym zdjęciu).
